第 107 図 鶴首城・古鶴首城跡縄張り図 (1/4,000)

第 108 図 鶴首城跡本丸縄張り図 (1/2,000)

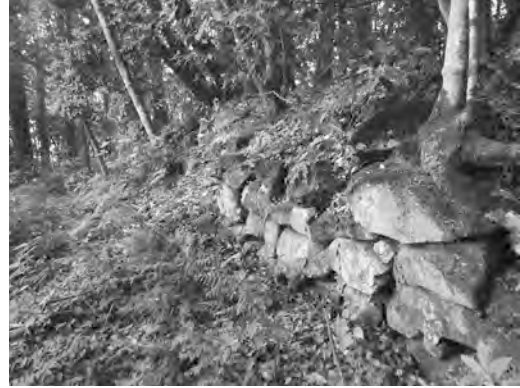
写真 39 本丸主郭 I 石積み (南から)

鶴首城の廃城時期について記す一次資料はない。『川上郡誌』では元和3(1617)年に鶴首城城下の成羽陣屋に山崎家治が入封したと同時に廃城となったとする。本丸主郭Iの石積みの築石は、曲輪Ⅱ、Ⅲに散在している。石積みは特に隅角が集中的に破壊され、破城を受けたことは明らかである。これは元和元(1615)年に発布された一国一城令に対応した処置と思われる。一方、成羽陣屋の一部の石垣隅角部は算木積みと角脇石の充填が良く発達しており、築城開始は備中国が幕府領であった慶長期まで遡る可能性が高い。これらの状況から鶴首城は元和3年を遡り、元和元年までには廃城となっていた可能性が高い。(和田)

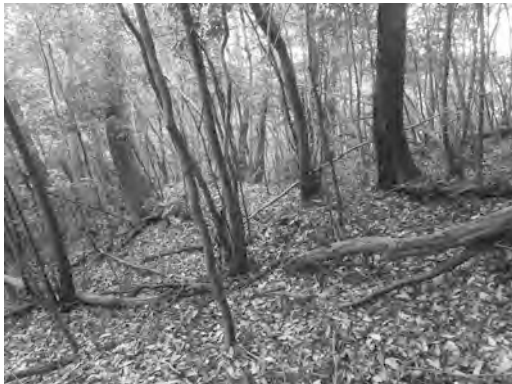
写真 40 本丸畝状竪堀群 5 (南東から)

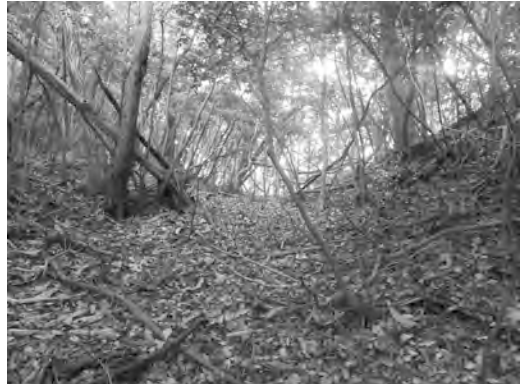
写真 41 本丸堀切 10 (北西から)

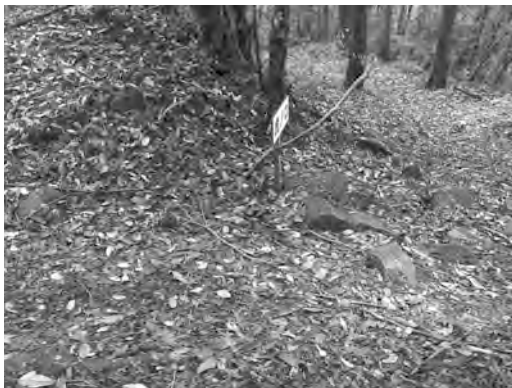
写真 42 本丸虎口 13 (西から)

を進む以外にない。さらに虎口 13 でもう一度折れ、進入路は都合 3 回折れることとなる。しかも曲輪Ⅱに進入以降、常に櫓 1 からの横矢に曝され続ける。加えて、虎口 13 のすぐ南側に礎石が見られ、この位置に門が建っていた可能性が高い。このように、北方向から主郭Ⅰへ入るのは極めて困難であったと想像できる。前述したとおり、本丸東方向は白谷川により隔絶されているだけでなく、極めて急峻であり、その登坂は困難であったと思われる。

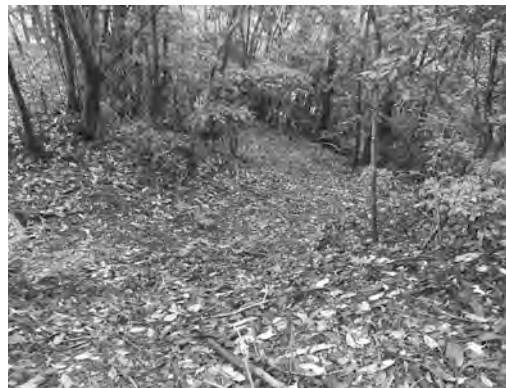
写真 43 本丸虎口 15 (西から)

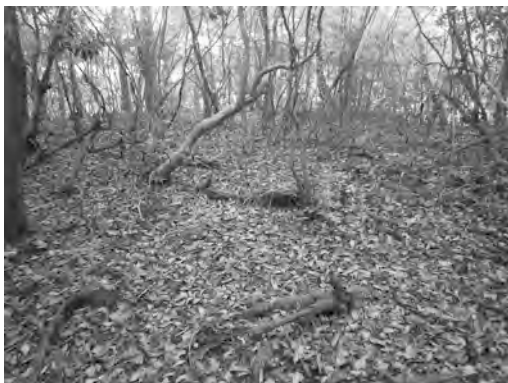
写真 44 二の丸曲輪 I (南から)
